# 1L805 e 1L806

Rubinetto a squadra in ottone

Rubinetto in ottone

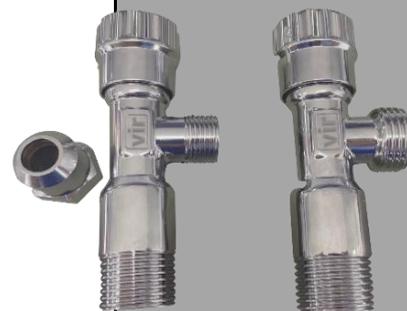
N.	Componente	Materiale	Norma
1	Rosone	Acciaio inox	AISI 304
2	Corpo	Ottone cromato	CW617N
3	Disco	NBR	-
4	O-ring	NBR	-
5	Asta	Ottone	CW617N
6	Seeger di ritegno	Acciaio inox	-
7	Manopola	ABS	-
8	Manicotto	Poliammide	-
9	Guarnizione	NBR	-
10	Ogiva	Ottone	CW617N
11	Calotta	Ottone cromato	CW617N

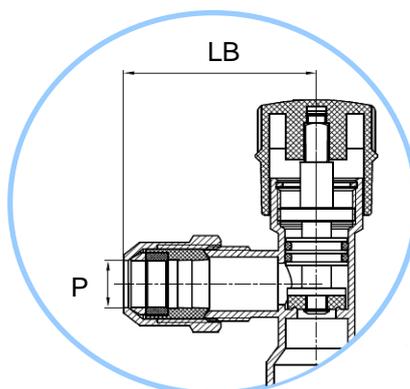
## DIMENSIONS

DN	T	A	HA	HB	LA	LB	P	Peso <sup>1</sup>
		[mm]	[mm]	[mm]	[mm]	[mm]	[mm]	[g]
015	1/2"	52	50,0	95	23	39,5	10	102/112,5

<sup>1</sup>Fig. 1L805 / Fig. 1L806

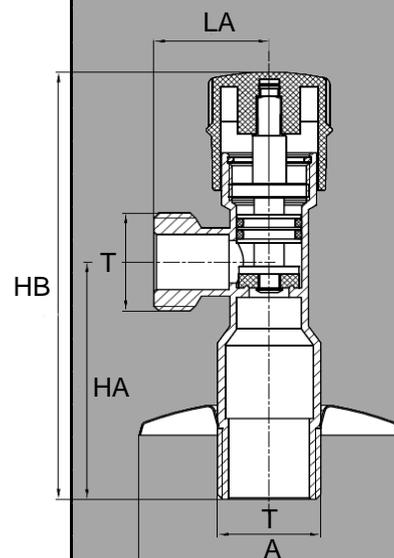
Fig. 1L806 C/O

- Fig. 1L805, con connessione M (ISO 228/1) lato lavandino (1/2"x1/2")
- Fig. 1L806, con connessione C/O lato lavandino (Ø10x1/2")
